Ferrites partidos (IP188)

Escrito por Newton C. Braga

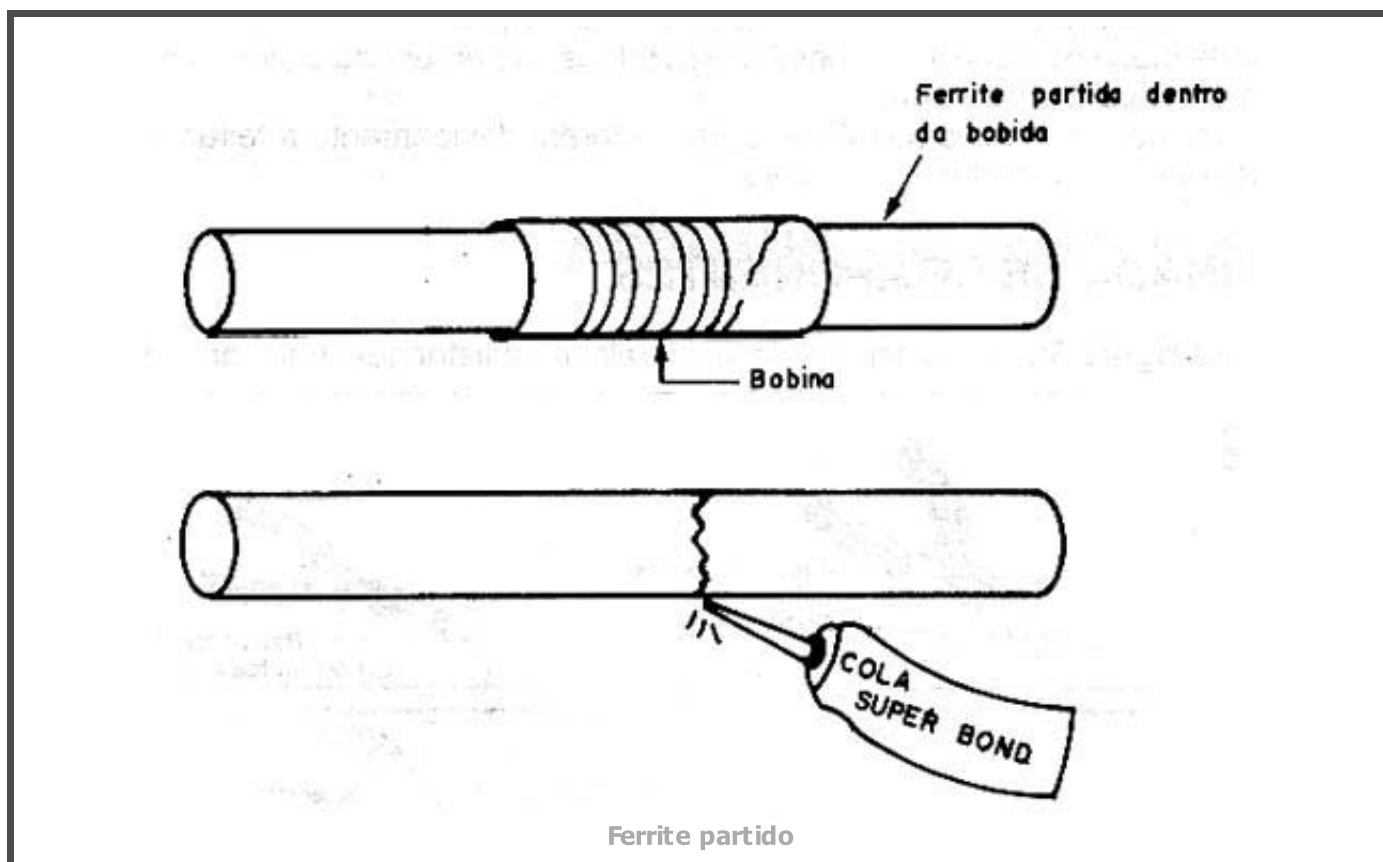
Antenas de ferrite de rádios de ondas médias são componentes delicados. Uma queda ou batida mais forte pode fazer com que o bastão de ferrite se parta afetando assim o funcionamento do rádio. Além da perda de sensibilidade pode ser ainda notado um deslocamento da frequência de sintonia. Para reparar bastões partidos, pode-se usar cola forte, conforme mostra a figura abaixo.
